ПУСТОТИ В БУДІВЛЯХ, ЯК ШЛЯХИ ПРИХОВАНОВОГО ПОШИРЕННЯ ПОЖЕЖІ

Рудешко Ірина Вікторівна, старший викладач кафедри будівельних конструкцій Черкаського інституту пожежної безпеки імені Героїв Чорнобиля Національного університету цивільного захисту України, м. Черкаси, Україна

Отрош Юрій Анатолійович, кандидат технічних наук, доцент, доцент кафедри будівельних конструкцій Черкаського інституту пожежної безпеки імені Героїв Чорнобиля Національного університету цивільного захисту України, м. Черкаси, Україна

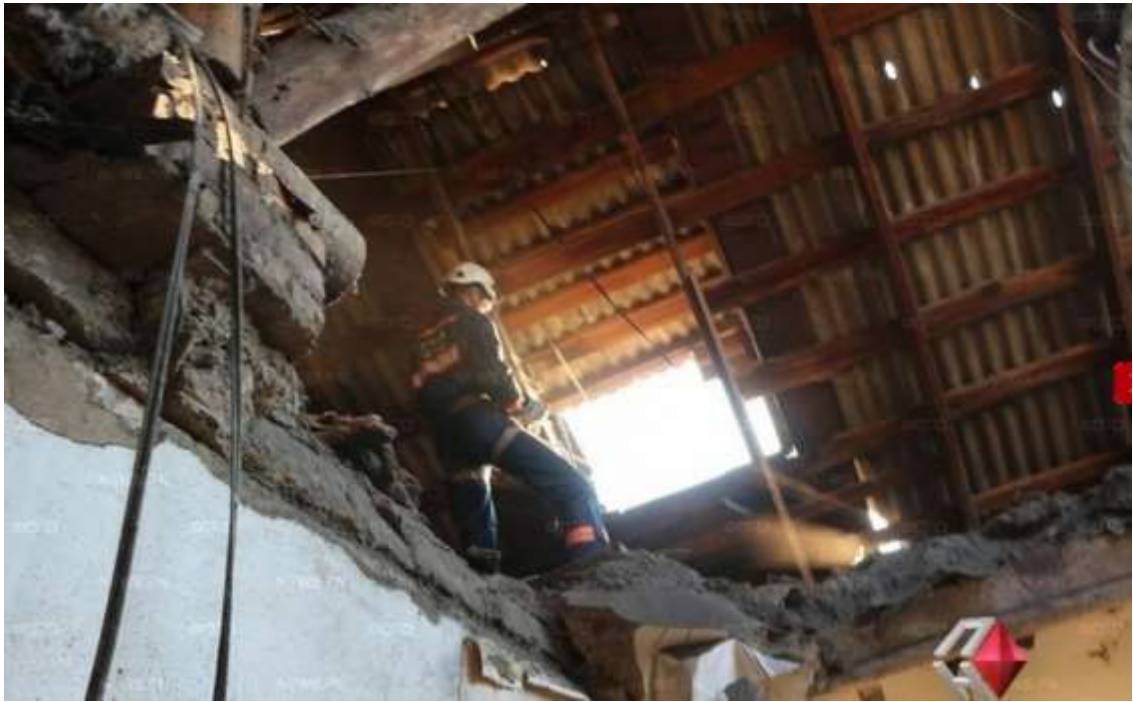
Рис.1 Приклад пожежі у п'ятиповерховому житловому будинку із дерев'яним перекриттям та покриттям.

Прикладом може слугувати пожежа в м. Миколаєві. Низька вогнестійкість та швидке поширення вогню по незахищеним дерев'яним конструкціям покриття (кроквам, обрешітці, стойкам) п'ятиповерхової будівлі (будівлі перших масових серій) сприяли розвитку пожежі, яка сталася внаслідок вибуху. Відбулися і інші пожежі в будівлях даного типу, внаслідок яких відбувалося поширення пожежі по незахищеним дерев'яним конструкціям на всю будівлю або інші будівлі та вигорання цих будівель в цілому.

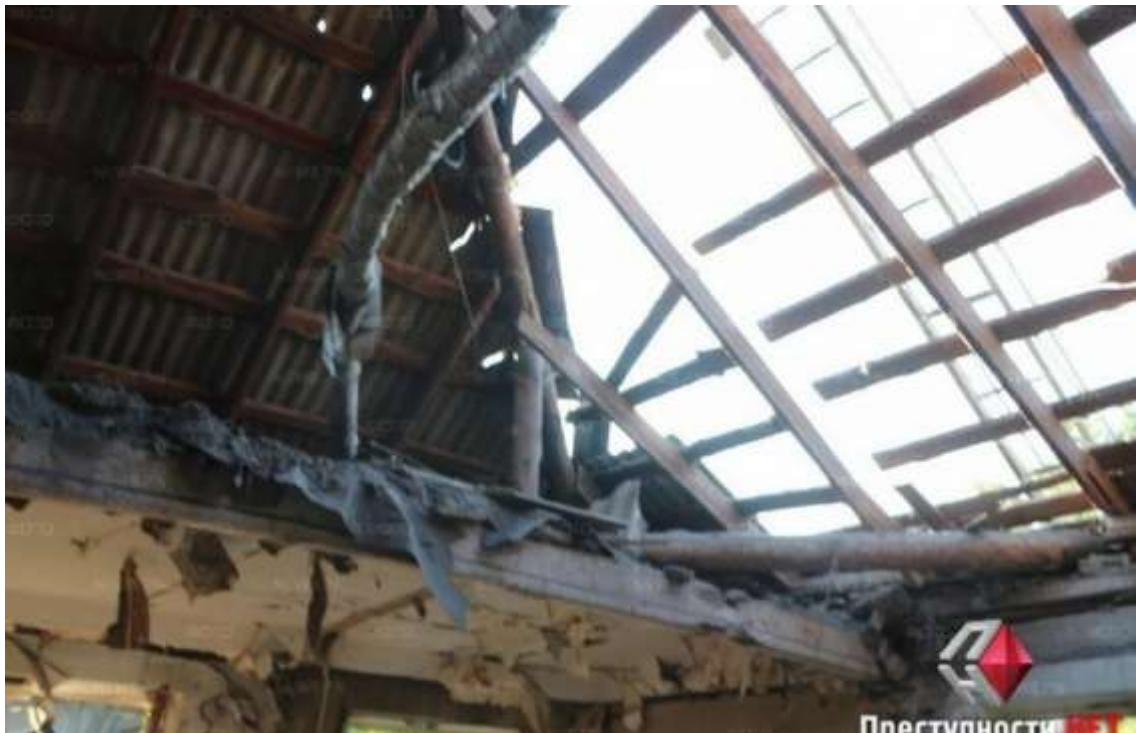
Рис.2. Приклад пожежі у п'ятиповерховому житловому будинку із дерев'яним перекриттям та покриттям.
