Ковальов О.С., Трегубов Д.Г.

Національний університет цивільного захисту України, м. Харків

АНАЛІЗ СТАНУ ХІМІЧНОЇ БЕЗПЕКИ НА УКРАЇНІ У СВІТЛІ АВАРІЙ НА ПІДПРИЄМСТВАХ З ОБЕРТАННЯМ АМІАКУ

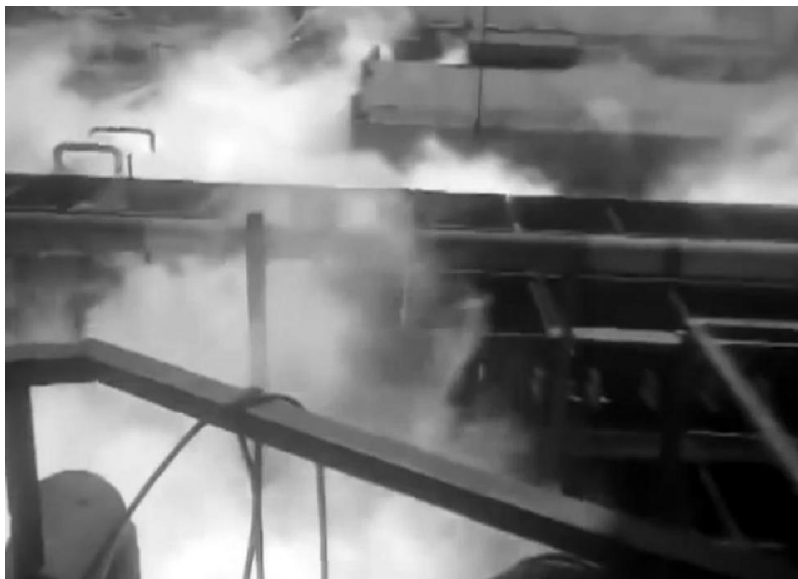
Рис. 1. Парогазова хмара при аварійному витіканні аміаку на заводі «Стирол»

Постановка задачі та її рішення. Відомо, що на заводі ПАТ «Концерн Стирол» внаслідок корозії та по місцю зварного шву відбулася розгерметизація міжцехового колектору діаметром 150 мм під робочим тиском 12 атм. [2], через тріщину довжиною 10 см в повітря потрапило 600 кг аміаку, загинуло 6 осіб. У ЗМІ немає чітких даних про причини загибелі людей. Можна припустити: протигазів не вистачило; їх не встигли надіти; протигазові коробки не витримали надвеликої концентрації аміаку і відбувся проскок за п'ять хвилин роботи; прямий контакт з низькою температурою рідкого аміаку «-70 °С»; протигазу були не готові до використання; невчасно розпочато осадження хмари аміаку. Офіційно розглядаються версії виникнення НС: порушення правил експлуатації та утримання обладнання, халатність персоналу, порушення правил безпеки при проведенні ремонтних
